Kantonsschule Im Lee Winterthur

Maturitätsarbeit HS 2022/23

Die Gewässerqualität der Eulach von der Quelle bis zu ihrer Einmündung in die Töss

Untersuchung von Standorten mit ähnlicher Ökomorphologie durch Bioindikation mit Makrozoobenthos

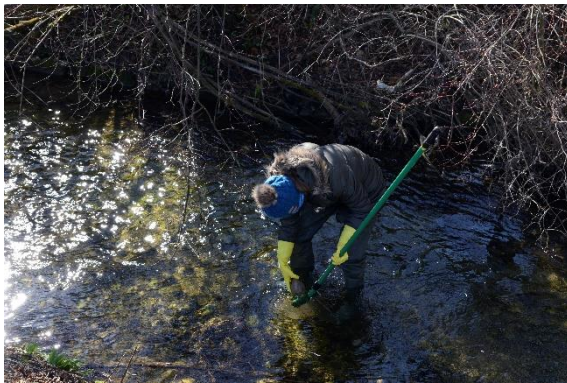
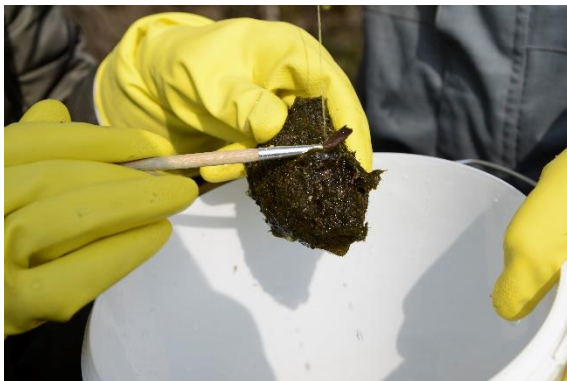
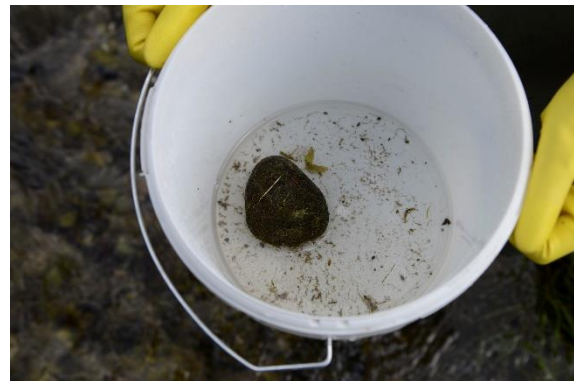
Abbildung 4: Methodik Probenahme Geröll; links oben: Stein anheben; rechts oben: Stein aus Netz nehmen; links unten: Stein abspritzen und pinseln; rechts unten: Stein in Eimer

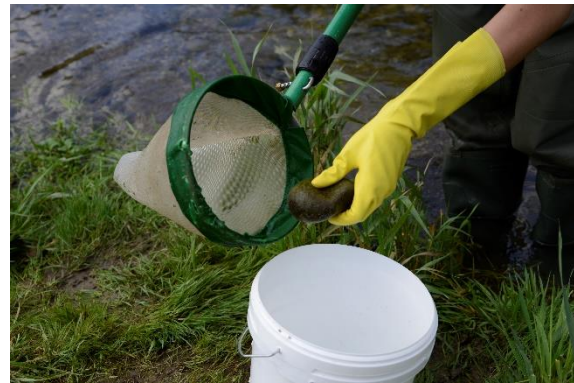
Bei einer Probenahme mit Geröll wählt man einen ungefähr faustgrossen Stein aus und platziert das Netz einige Zentimeter hinter dem Stein mit der Öffnung in Richtung Strömung. Durch das Anheben des Steines werden die einzelnen Organismen durch die Strömung direkt in das Netz hineingeschwemmt. Der Stein wird anschliessend in einen Plastikeimer befördert und es sollte darauf geachtet werden, dass diejenige Seite des Steines, welche mehr Tiere aufweist gegen oben zeigt, da die Tiere sonst zerquetscht werden. Meist ist dies die Unterseite des Steines, da sie auf der Oberseite des Steines direkt weggeschwemmt würden. Das Netz wird dann ausgespült, um allfällig abgetriebene Organismen aufzuspüren. Der Stein wird vorsichtig mit einer Spritzflasche abgespült und die Tiere werden mit einem feinen Borstenpinsel in den Eimer gepinselt, damit sie später bestimmt werden können. Eine Stichprobe ist nun vollendet und man wiederholt das Ganze noch vier Mal.

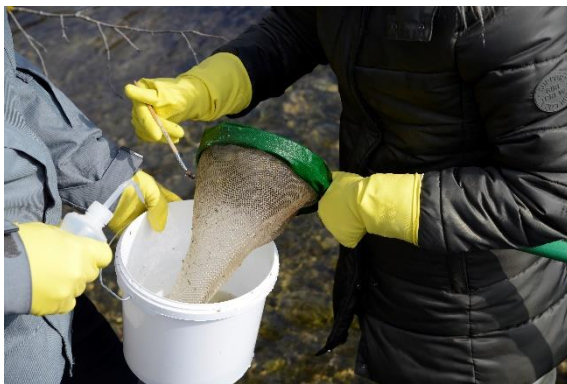
Abbildung 5: Methodik Probenahme Kies links: Netz mit Spritzflasche ausspülen; rechts: Probe in Plastikscha

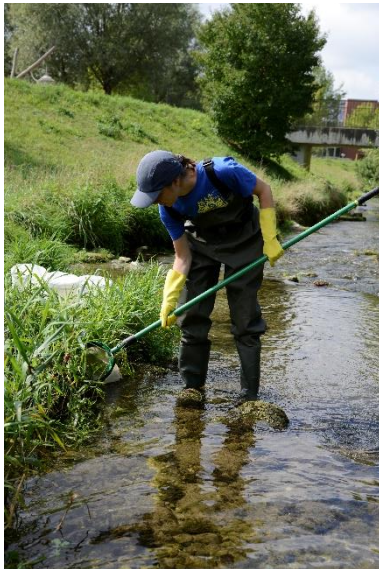
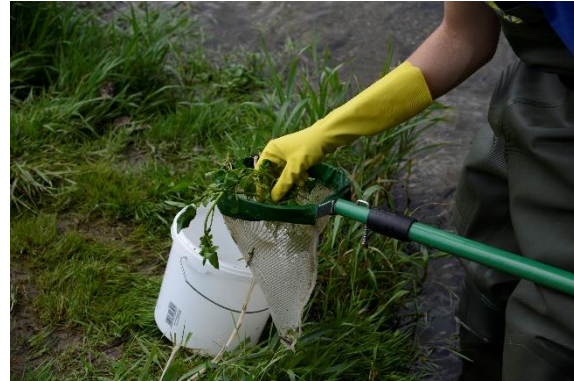
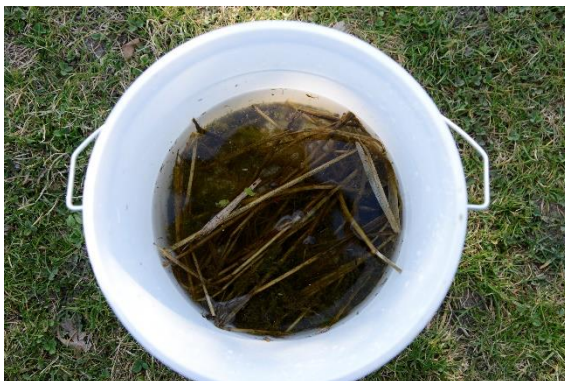
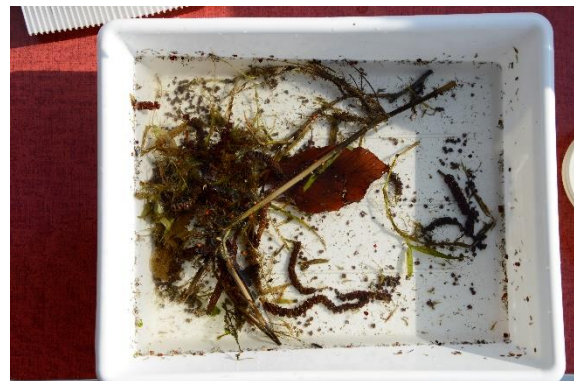
Abbildung 6: Methodik Probenahme Pflanzen; links oben: Netz durch die Pflanzen ziehen; rechts oben: Pflanzen aus Netz nehmen; links unten: Pflanzen im Plastikeimer; rechts unten: Teil der Probe mit Pflanzen in Plastikschaie bereit zur Auswertung

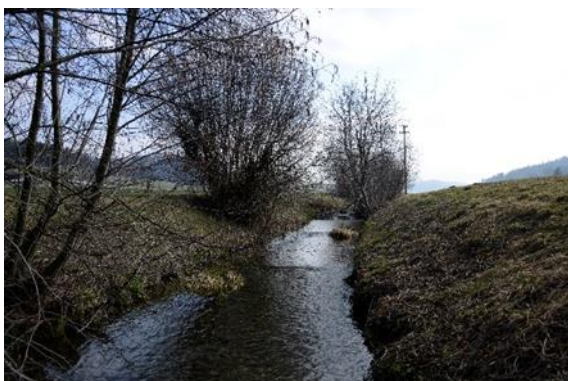
Abbildung 7: Probenahme Standort Haldenhof, März, flussaufwärts

Uferneigung und -gliederung	Unter der Brücke ist es künstlich, davor und danach natürlich. Künstliche und natürliche Abschnitte wechseln sich ab.	2
Uferbeschaffenheit und -sicherheit	Unter der Brücke ist das Ufer durch Betonblöcke künstlich gesichert. Vor und nach der Brücke ist keine Ufersicherung durch Betonblöcke erkennbar, aber der Bach hat sich nicht selbst seinen Weg geschaffen	2
Uferbewuchs	Natürlicher Uferbewuchs ist erst nach der Brücke vorhanden, der sich vielseitig gestaltet mit Gräsern, Bäumen und Büschen. Unter der Brücke gibt es keinen und davor nur vereinzelte kleine Bäume und Sträucher.	2
Durchwanderbarkeit für Fische	Vor der Brücke befinden sich kleine Schwellen, von ungefähr 20 Zentimetern, welche die Durchwanderbarkeit nur wenig beeinträchtigen.	2
Nutzungseinflüsse	Direkt oberhalb beim Bach befinden sich auf beiden Seiten Landwirtschaftsflächen. Von einer Seite her fliesst noch ein kleiner Feldbach in die Eulach hinein. Es sind somit starke Nutzungseinflüsse erkennbar.	3

Beim Beispiel am Standort Haldenhof ergibt das zusammengezählt aus allen Kategorien 21 Punkte, was einen Mittelwert von 2.1 ergibt.

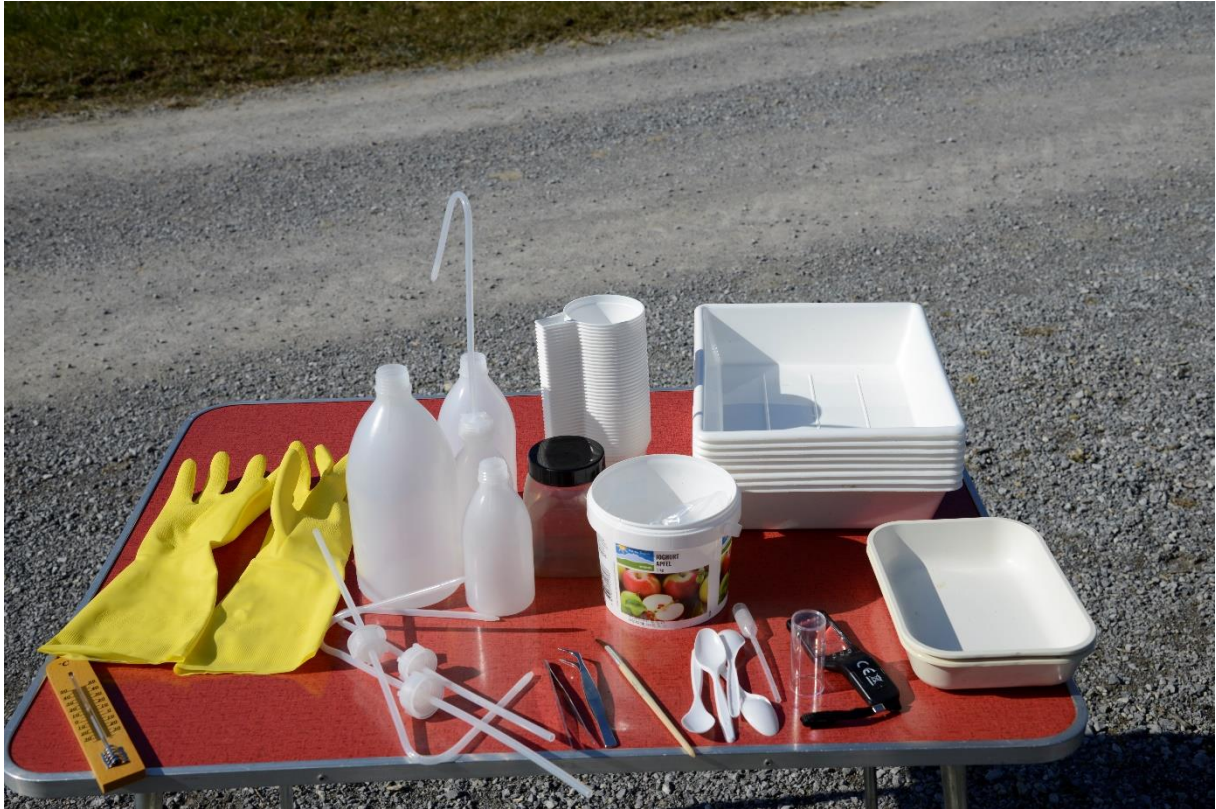
Abbildung 17: benötigtes Material zur Bestimmung der Leitorganismen

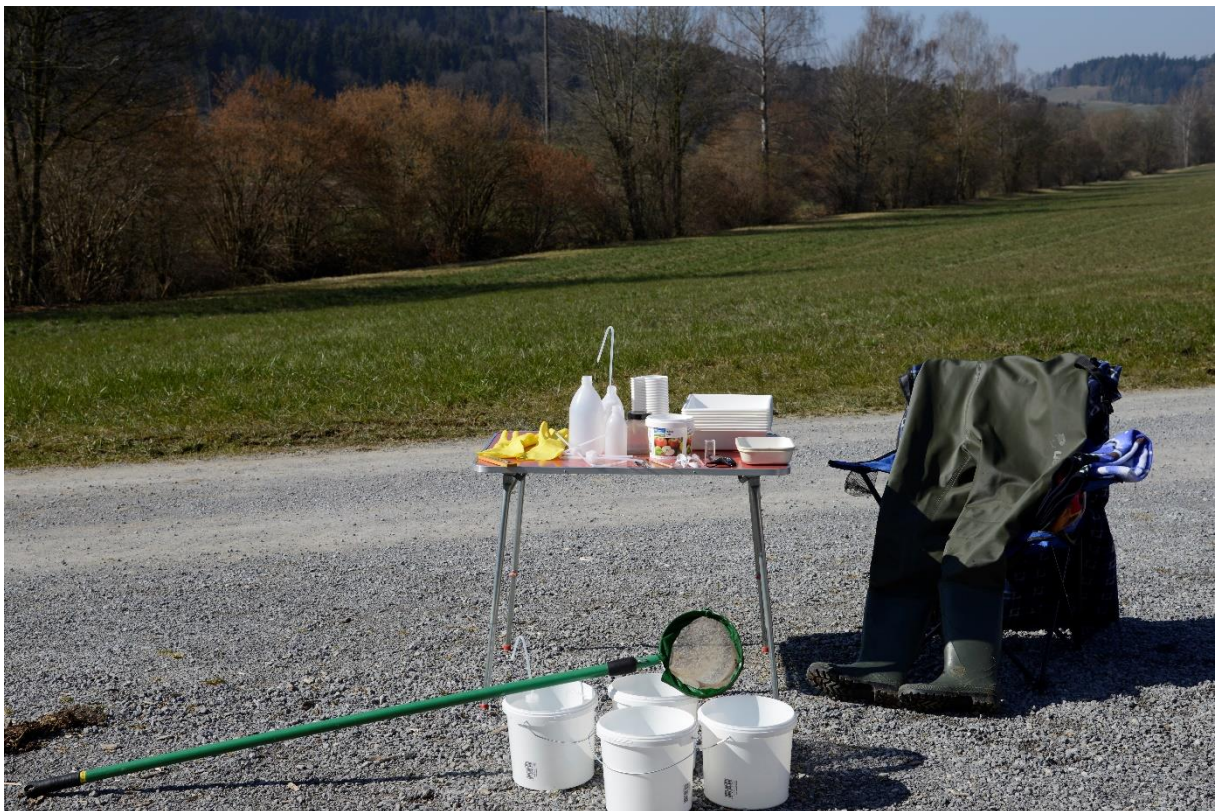
Abbildung 18: Material zur Probeentnahme und zur Auswertung

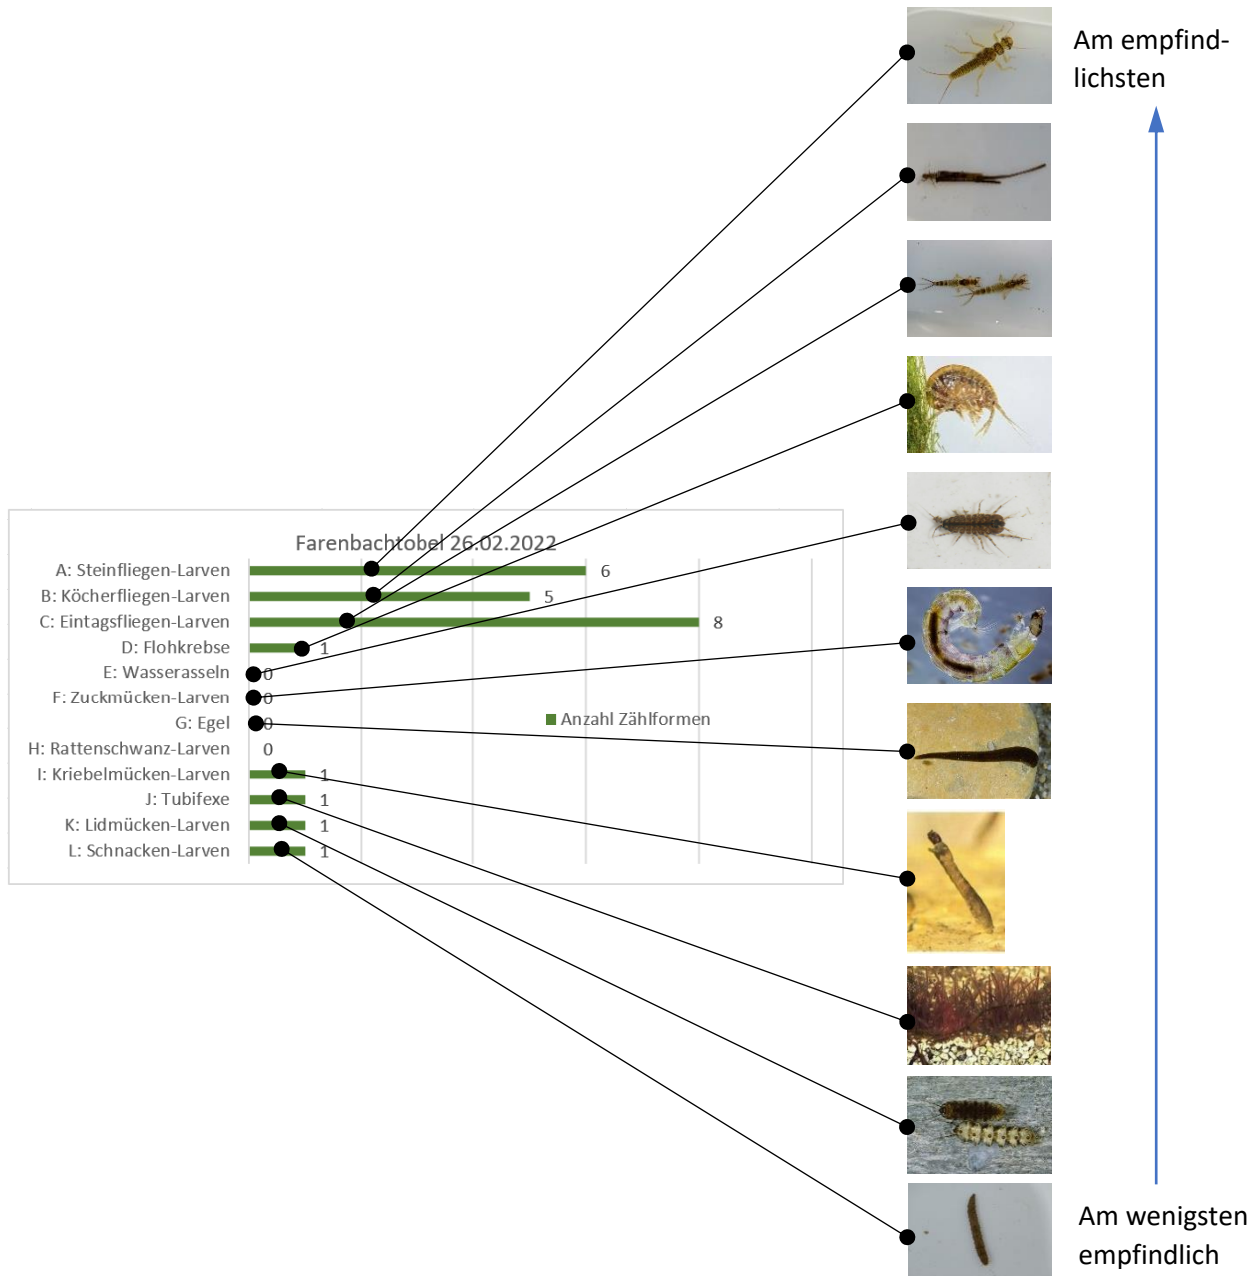
Die Daten, welche ich zur Erstellung dieser Diagramme verwendet habe, befinden sich in Kapitel 11. Das Diagramm bildet die Anzahl der gefundenen Zählformen am jeweiligen Standort ab. Senkrecht sind die einzelnen Zählformen aufgelistet und waagrecht sind die Anzahl der einzelnen Zählformen angegeben.

Abbildung 43: Resultate Zählformen

Das Diagramm stellt die einzelnen Leitformgruppen nach ihrer Empfindlichkeit sortiert dar. Zuerst im Diagramm findet man diejenigen Leitformgruppen vor, die besonders empfindlich sind. Die Steinfliegenlarven und die Köcherfliegenlarven zählen zu diesen. Zuunterst im Diagramm sind die Leitformgruppen, welche nicht empfindlich sind. Die Lidmückenlarven und die Schnacken-Larven gehören zu diesen. Die Zahlen hinter den Balken sagen aus wie viele Zählformen der einzelnen Leitformgruppen ich gefunden habe. Wenn die Balken oben gross sind, dann deutet das darauf hin, dass das

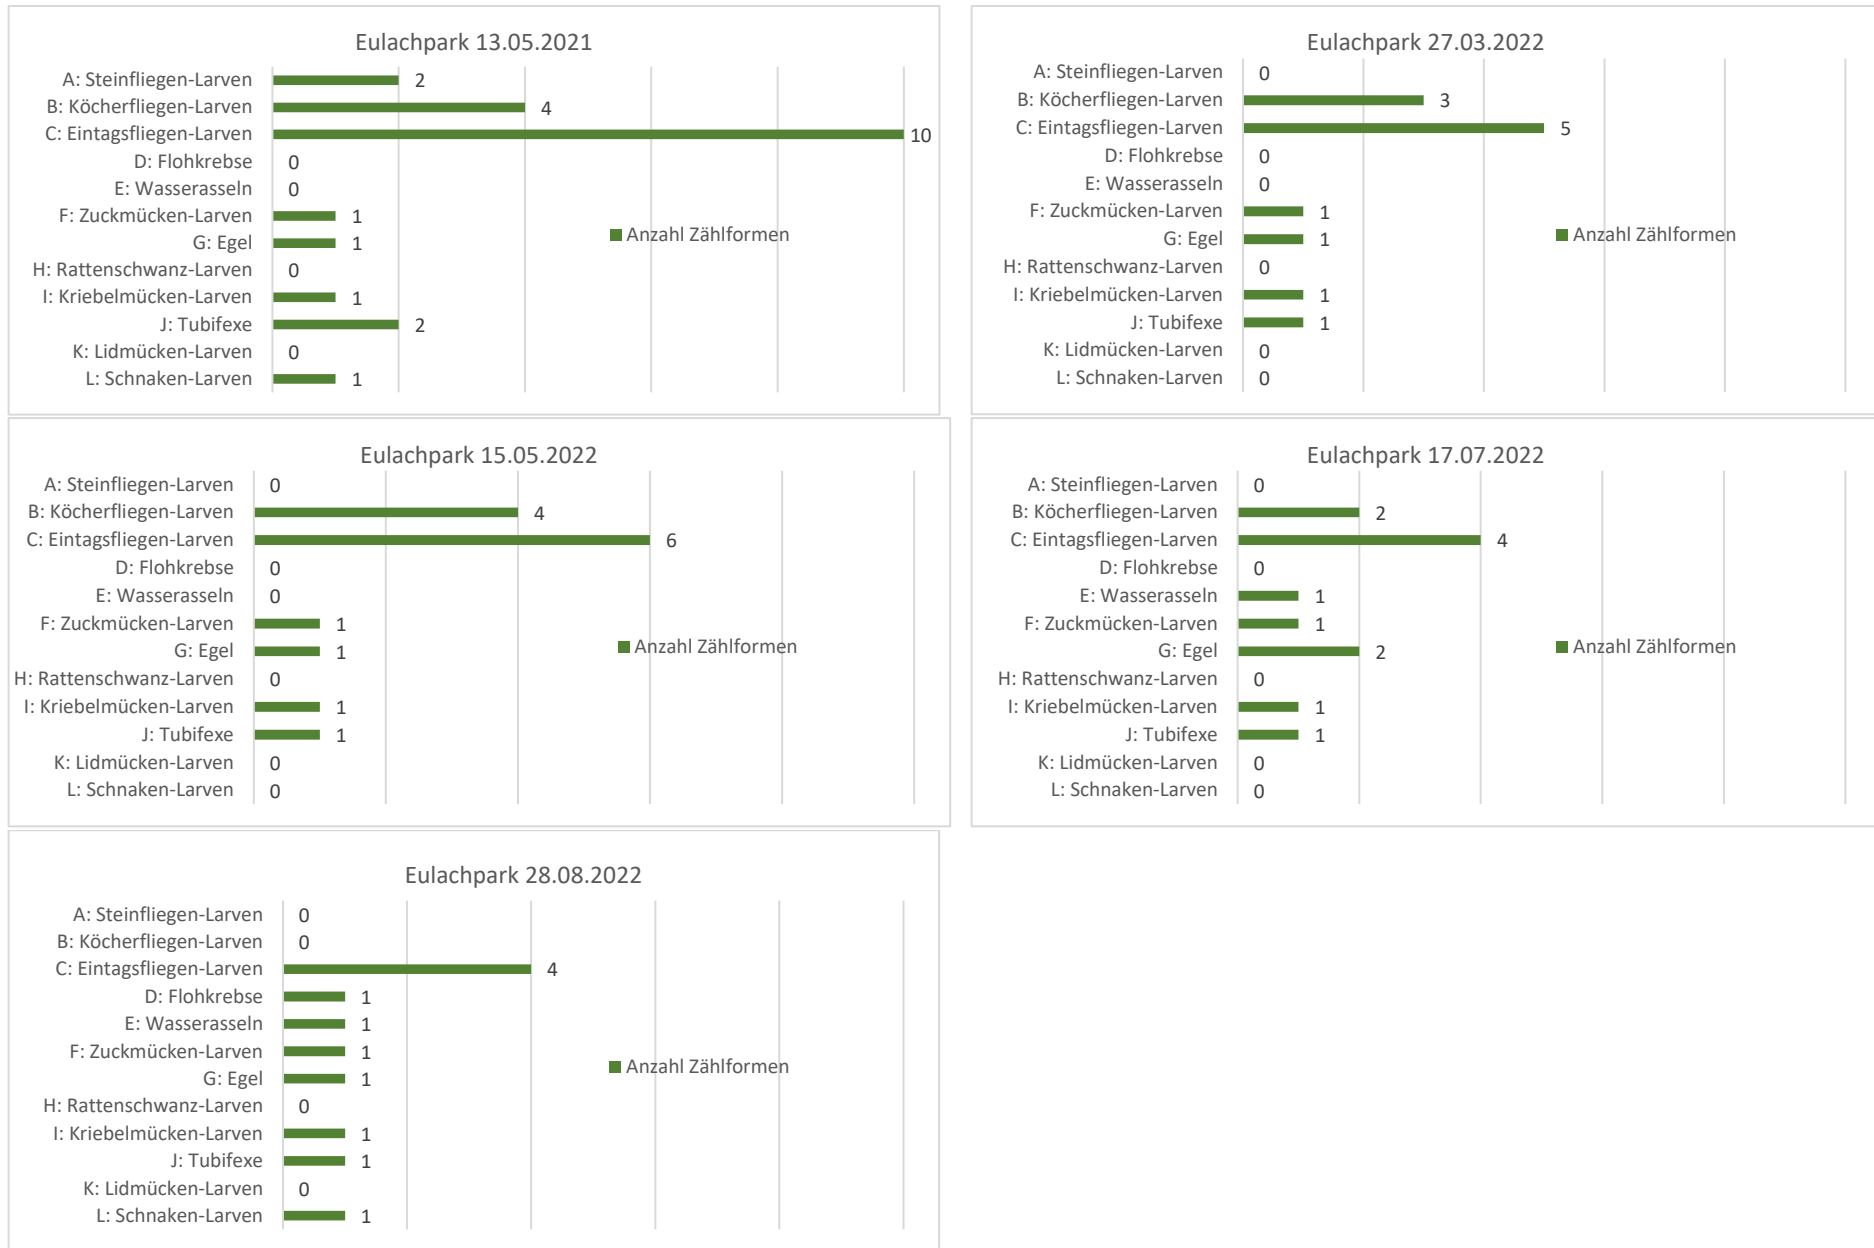
Abbildung 47: Resultate Zählformen Eulachpark (naturnah)

Die grössten Schwankungen sind in Abbildung 47 und Abbildung 48 bei den Steinfliegen-Larven und den Flohkrebse erkennbar, wobei das Fehlen der Steinfliegen-Larven mehr ins Gewicht fällt. So fand ich im Jahr 2022 keine einzige Steinfliegen-Larve und der Flohkrebs tauchte nur bei der letzten Probenahme auf. Grosse Variationen kamen auch bei den Eintagsfliegen-Larven vor. Da reichte die Anzahl von vier bis zu zehn Zählformen. Bei der Probenahme mit den zehn Zählformen, fand ich aber auch sehr viele Individuen aller Zählformen. Die Wasserassel und die Schnacke-Larve kamen nur bei zwei Probenahmen vor, aber diese waren auch bei den anderen Standorten relativ selten, darum ist es nichts Aussergewöhnliches. Die anderen Zählformen waren von keinen oder wenigen Schwankungen betroffen.

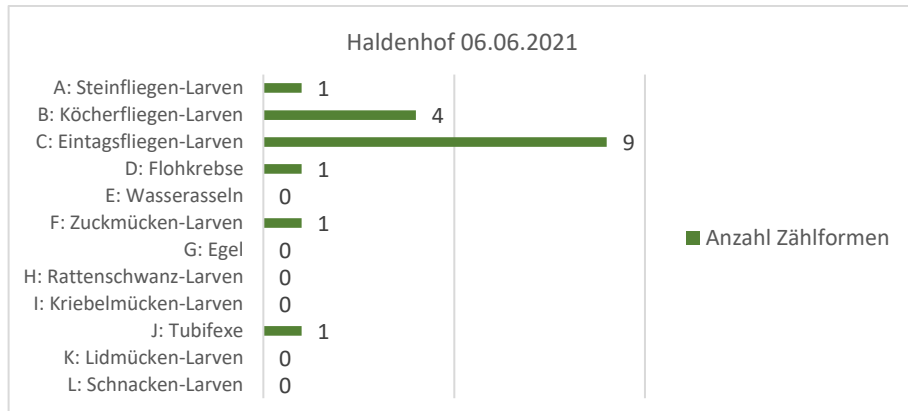
Abbildung 53: Resultate Zählformen Haldenhof (verbaut)

Die grössten Unterschiede zeigen die Abbildung 53 und die Abbildung 55 bei den Eintagsfliegen-Larven. So fand ich im zweiten Durchgang deutlich mehr Eintagsfliegen-Larven als im ersten Durchgang. Die Egel und die Kriebelmücken-Larven fand ich nur im 2. Durchgang. Bei den restlichen Leitformgruppen, welche an diesem Standort vorkamen, gab es keine Unterschiede. Allerdings fällt auf, dass die Vielfalt der einzelnen Zählformen kleiner ist.

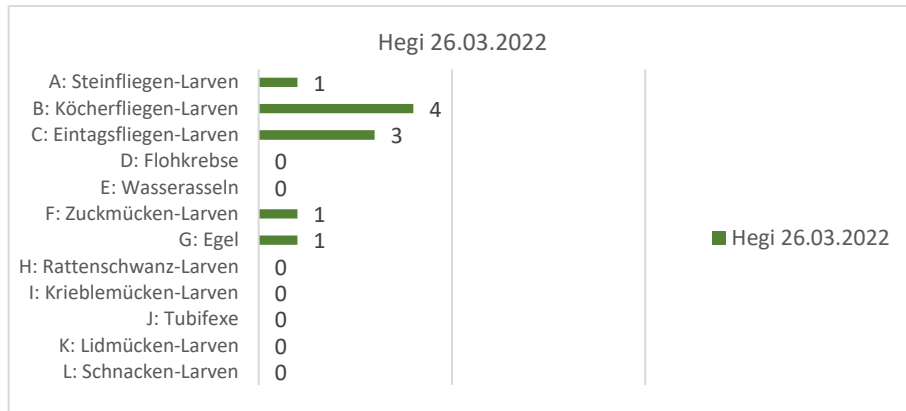
Abbildung 56: Resultate Zählformen Hegi (naturfremd, kanalisiert)

Auffällig ist, dass hier die Steinfliegen-Larven wieder vorkommen. Generell zeigt Abbildung 56 einige Zählformen, welche zu den empfindlichen Arten gehören und vorkommen. So auch das erhöhte Vorkommen an Köcherfliegen-Larven im Vergleich zu den Steinfliegen-Larven. Da mehrheitlich «gute» Zählformen vorkommen, kommen weniger im «schlechten» Teil vor. Aber es gibt eine Abnahme der Gesamtanzahl der Zählformen, so hatte ich eine sehr kleine Artenvielfalt.

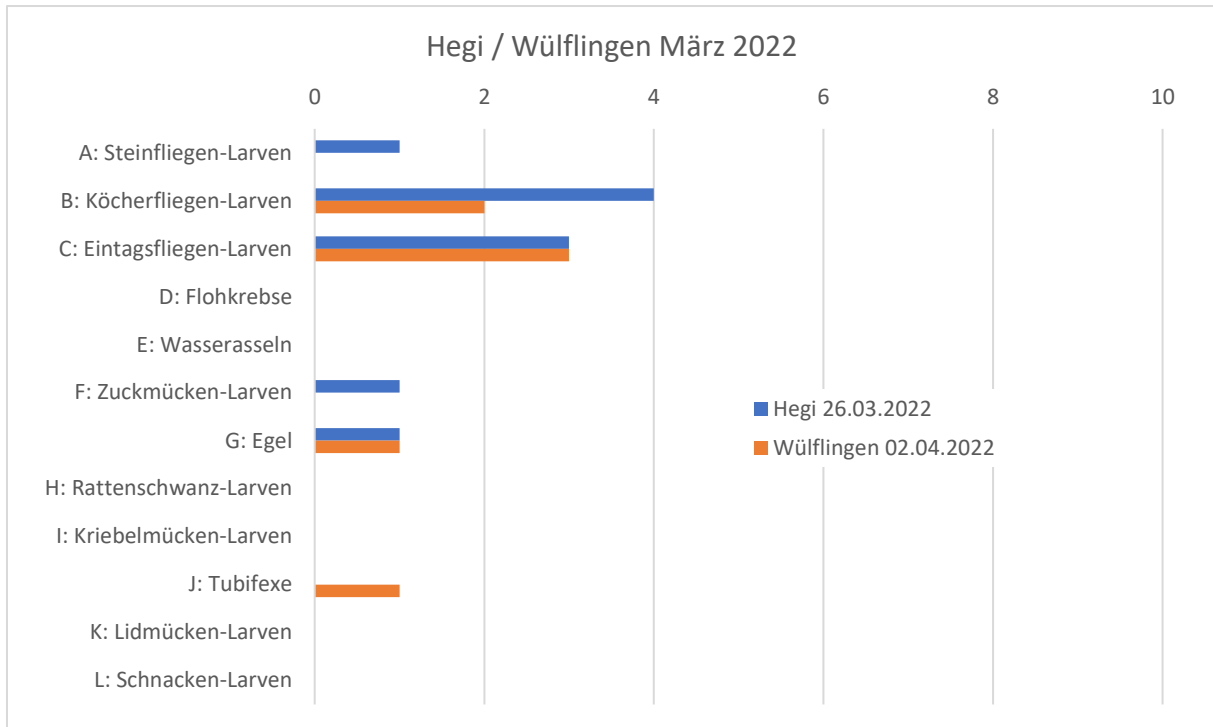
Abbildung 66: Vergleich der einzelnen Zählformen in Wülflingen und Hegi im März 2022

Abbildung 66 fällt auf den ersten Blick auf, dass ich an beiden Standorten nur wenige Zählformen gefunden habe. In Hegi fand ich zwar noch empfindliche Leitformgruppen, jedoch von jeder Leitform genau ein Individuum.

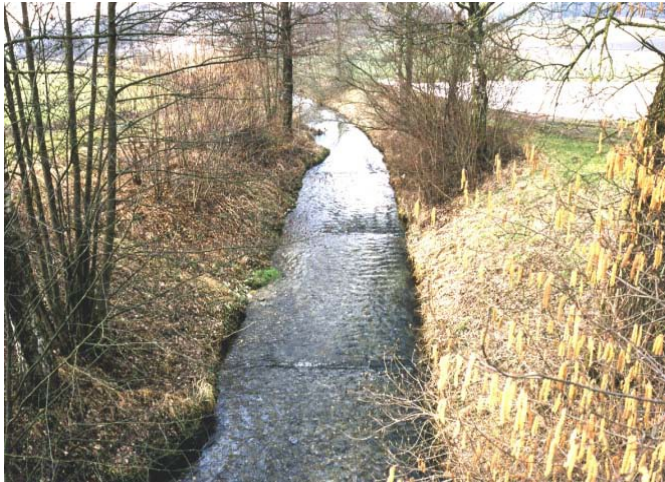
Stelle 191: Eulach vor ARA Elgg

Messstelle	
Koordinaten	706864 / 261926
Höhenlage	502 m ü. M.
Abfluss	Q _{mittel} 0.3 m ³ /s Q ₃₄₇ 0.04 m ³ /s
Gefälle	1.7 %
Gewässertyp	Wenig steiler, grosser Bach des kollinen, karbonatischen Mittellands
Vegetationstyp	mittlerer Helophyten-Typ

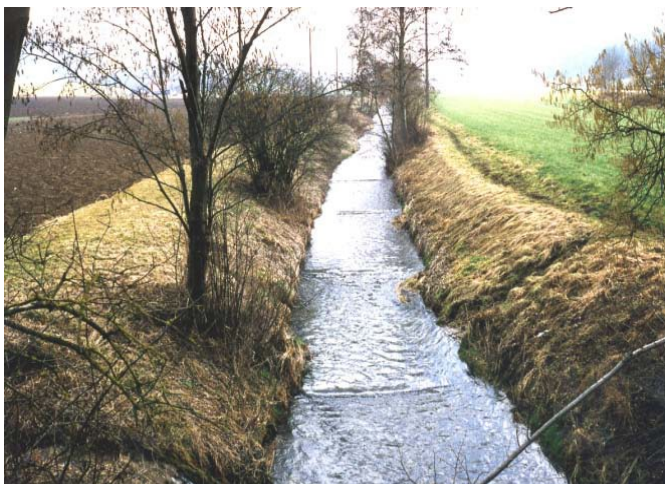
Stelle 192: Eulach nach ARA Elgg

Messstelle	
Koordinaten	705248 / 262664
Höhenlage	491 m ü. M.
Abfluss	Q _{mittel} 0.5 m ³ /s Q ₃₄₇ 0.04 m ³ /s
Gefälle	0.9 %
Gewässertyp	Wenig steiler, grosser Bach des kollinen, karbonatischen Mittellands
Vegetationstyp	mittlerer Submersen-Helophyten-Typ

Einzugsgebiet	
Fläche total	20.9 km ²
Wald	8.4 km ²
Landwirtschaft	10.4 km ²
Gewässer	0.1 km ²
unproduktive Flächen	0.04 km ²
Siedlungsflächen	2.0 km ²

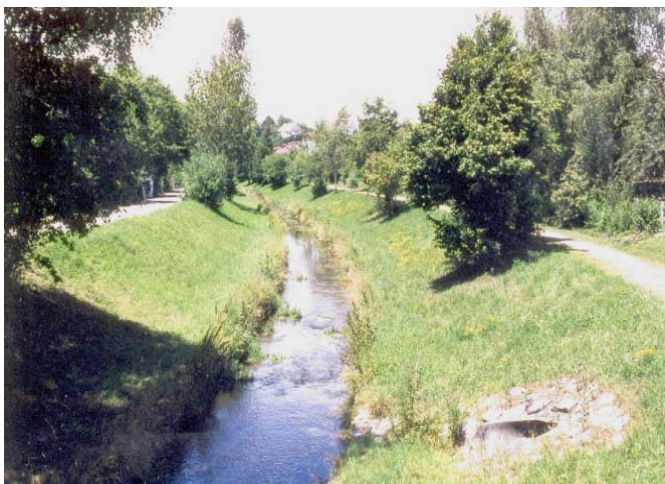
Stelle 193: Eulach nach Rümikon

Messstelle					
Koordinaten	701317 / 262292				
Höhenlage	466 m ü. M.				
Abfluss	<table border="0"> <tr> <td>Q_{mittel}</td> <td>0.5 m³/s</td> </tr> <tr> <td>Q_{347}</td> <td>0.1 m³/s</td> </tr> </table>	Q_{mittel}	0.5 m ³ /s	Q_{347}	0.1 m ³ /s
Q_{mittel}	0.5 m ³ /s				
Q_{347}	0.1 m ³ /s				
Gefälle	0.4 %				
Gewässertyp	Flacher, grosser Bach des kollinen, karbonatischen Mittellands				
Vegetationstyp	mittlerer Submersen-Helophyten-Typ

Einzugsgebiet	
Fläche total	34.5 km ²
Wald	13.1 km ²
Landwirtschaft	17.6 km ²
Gewässer	0.1 km ²
unproduktive Flächen	0.1 km ²
Siedlungsflächen	3.6 km ²

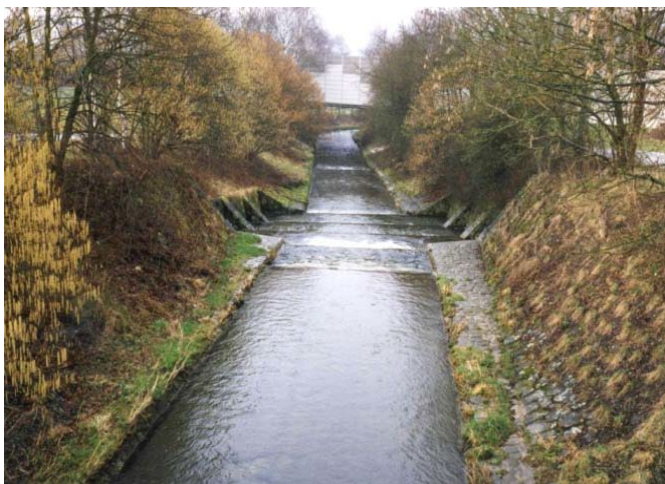
Stelle 106: Eulach vor Töss

Messstelle	
Koordinaten	694129 / 262811
Höhenlage	410 m ü. M.
Abfluss	Q _{mittel} 0.8 m ³ /s Q ₃₄₇ 0.1 m ³ /s
Gefälle	1.1 %
Gewässertyp	Wenig steiler, grosser Bach des kollinen, karbonatischen Mittellands
Vegetationstyp	mittlerer Submersen-Helophyten-Typ

Einzugsgebiet	
Fläche total	74.1 km ²
Wald	24.2 km ²
Landwirtschaft	30.1 km ²
Gewässer	0.3 km ²
unproduktive Flächen	0.1 km ²
Siedlungsflächen	19.6 km ²

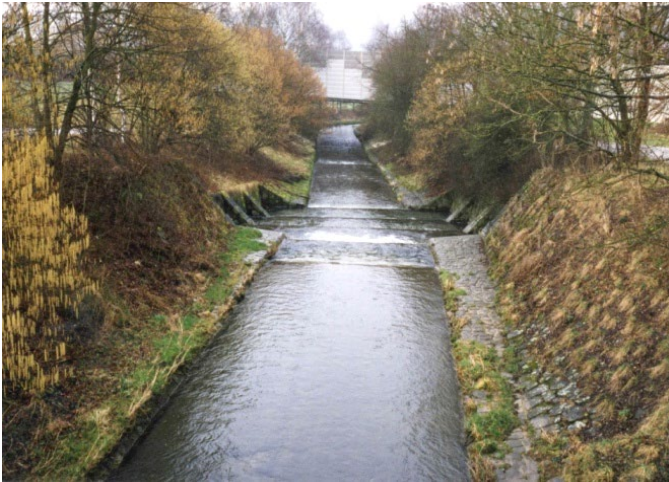
Hauptmessstelle 904: Eulach vor Töss

Messstelle	
Koordinaten	694129 / 262811
Höhenlage	410 m ü. M.
Abfluss	Q _{mittel} 0.8 m ³ /s
	Q ₃₄₇ 0.1 m ³ /s
Gefälle	1.1 %
Gewässertyp	Wenig steiler, grosser Bach des kollinen, karbonatischen Mittellands
Vegetationstyp	mittlerer Submersen-Helophyten-Typ

Einzugsgebiet	
Fläche total	74.1 km ²
Wald	24.2 km ²
Landwirtschaft	30.1 km ²
Gewässer	0.3 km ²
unproduktive Flächen	0.1 km ²
Siedlungsflächen	19.6 km ²
